FT 305 COLLIER DE REPARATION GEBO :

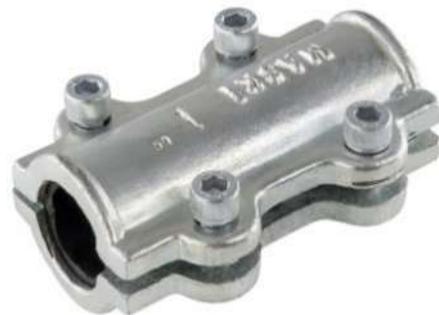
Le collier de réparation en fonte ductile est idéal pour le colmatage des trous, fissures, endroits poreux.

- Matière : **Fonte ductile**
- Support d'application : **Acier**
- Fluides : **eau, air comprimé**
- Températures : **de -5°C à +90°C**
- Températures : **-30°C à +180°C**
-
